# O envolvimento do fabricante nos processos de investigação de acidentes

Frederico Moreira Machado<sup>1</sup>

1 Embraer S.A.

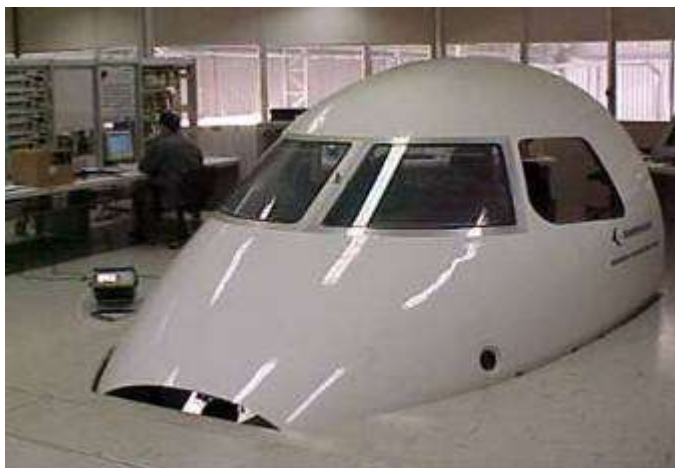
**Figura 1** – Cabine do *iron bird* do Embraer 190 (Embraer)

certificadora características de manobrabilidade em distintas configurações de flap, trem de pouso e formas de gelo, determinação de distâncias de pouso, ensaio de máxima energia de frenagem, evacuação da cabine de passageiros, entre outras demonstrações que não podem ser prescindidas, a despeito do atual estado de evolução das tecnologias computacionais. Além disto, mesmo após a certificação de tipo do projeto, algumas modificações podem ser necessárias as quais podem demandar ensaios nos protótipos. Os ensaios em solo também desempenham uma valiosa função no contexto do desenvolvimento e certificação de produtos aeronáuticos. Destacamos os chamados *rigs* de testes que representam um ou mais sistemas da aeronave real, tal como o *iron bird*, que reproduz os sistemas hidráulicos e seus respectivos clientes tais como os trens de pouso e comandos de voo. A Figura 1 apresenta a foto da cabine de comando do *iron bird* do Embraer 190. Com tais dispositivos é possível antecipar como um determinado componente irá se comportar no sistema antes mesmo que este componente tenha realizado sequer um voo.

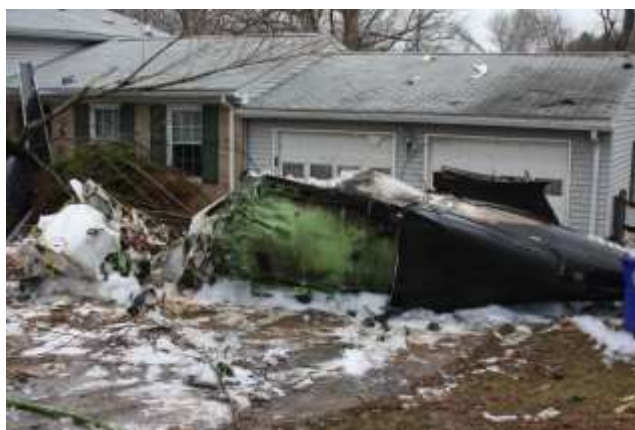
Figura 3 – Cena do acidente com a aeronave N100EQ (NTSB)

No curso da investigação, foi observado através dos gravadores de voo que o tempo decorrido entre a aeronave ter sido energizada e a sua decolagem foi de cinco minutos (NTSB, 2016). Sabia-se que a operação deste modelo de aeronave previa a realização de listas de verificação por parte do piloto ao longo de toda a operação. Neste modelo de aeronave, o gravador de voo começa a registrar os parâmetros assim que a aeronave é energizada pela primeira vez. A operação padrão desta aeronave assume que após a energização, seja realizada a lista de verificação correspondente, conhecida como *powerup checklist*. Em seguida, espera-se que sejam realizadas as listas de verificação pré-acionamento dos motores (*before start checklist*), pós-acionamento dos motores (*after start checklist*) e antes da decolagem (*before start checklist*). Os investigadores queriam verificar quanto tempo um piloto normalmente levaria para completar estas listas de verificação e assim confirmar se o tempo decorrido entre a energização da aeronave e sua decolagem estava coerente. Para isso, os investigadores e representantes do fabricante visitaram o provedor de treinamento para reproduzir esta sequência de ações no simulador. Cabe pontuar que este modelo de aeronave prevê operação com um único piloto e neste caso, para evitar riscos à operação, todas as listas de verificação devem ser realizadas com a aeronave parada para que o piloto não tenha distrações durante a movimentação da aeronave no solo. Desta forma, o tempo dedicado para a realização das listas de verificação não pode incluir o tempo que a aeronave precisou para taxiar até a cabeceira da pista de decolagem. O experimento demonstrou que foram necessários nove minutos para realizar as listas de verificações citadas. Além deste tempo, seriam ainda necessários mais alguns minutos para taxiar a aeronave do pátio onde estava estacionada até a cabeceira da pista. Como vimos, o tempo decorrido desde a energização da aeronave e sua decolagem foi de apenas 5 minutos, o que incluiu o tempo de deslocamento na área do aeródromo. Com isso, os investigadores do NTSB concluíram que as ações do piloto não estavam condizentes com os procedimentos padrões preconizados pelo fabricante antes da decolagem para o voo do acidente.
